故障と思われる前に (つづき)

配線のしかた

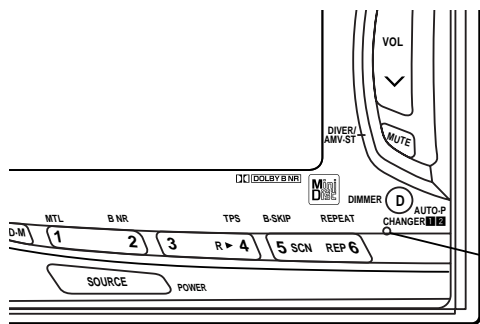
リセットスイッチ

この穴に折れない細い棒などを入れてスイッチを押すと、異常回復後、初期の状態に戻ります。このときメモリーした内容は解除されますので、ご注意ください。

どの操作ボタンを押しても動作しない場合に押ししてください。それでも正常に戻らない場合は、お買い上げの販売店またはお近くの「お客様ご相談窓口」に修理依頼をしてください。

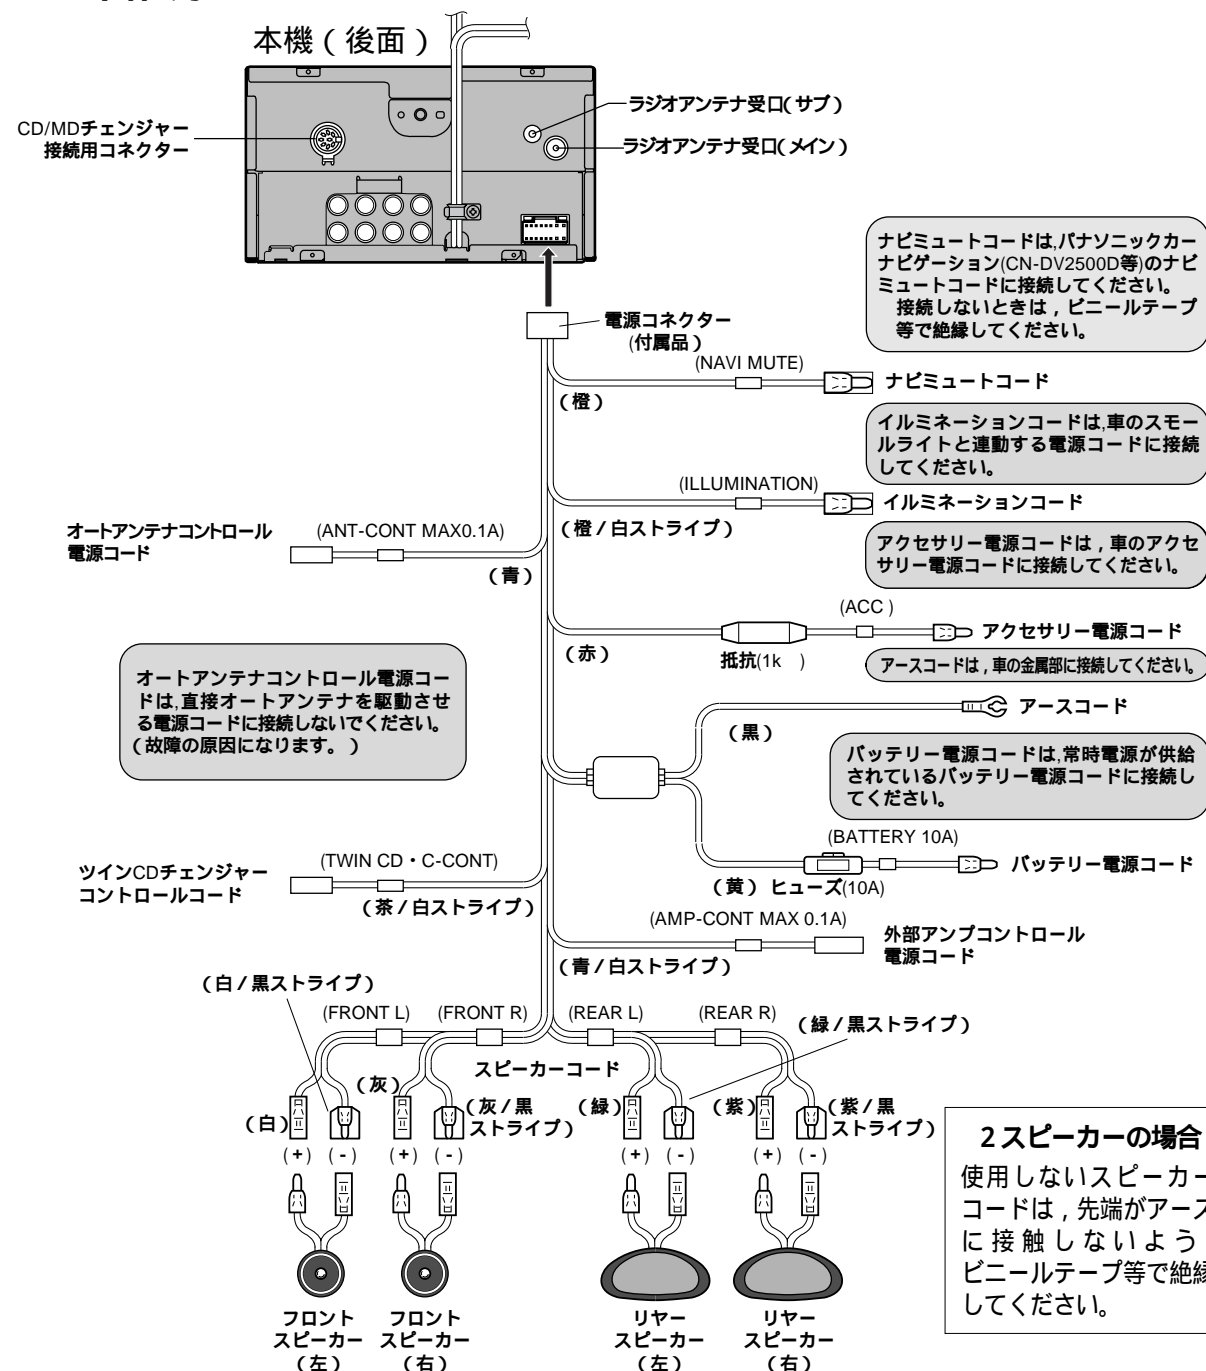
基本配線

- 本機はDC12V \ominus アース車専用です。
- 配線作業中のショート事故防止のため、バッテリーのマイナス端子をはずしておいてください。
- 配線については、各機器の取扱説明書をよくお読みください。
- スピーカーは各種とりそろえておりますので、お買い上げの販売店にご相談ください。
