## ② 取付角度設定・車両信号情報・拡張ユニット情報の確認をする

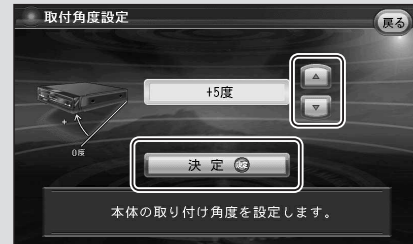
### 5 取付角度設定 を設定する。

取り付け角度を設定し、「決定」にタッチする。  
調整範囲：-30° ~ +30° (5° ステップ)

ナビゲーション本体を取り付けた向きに応じて、下記の範囲で設定してください。

●SALASによる、立体駐車場などでの自車位置測位の精度を向上させるため、必ず設定してください。(お買い上げ時は、「未設定」となっています。)

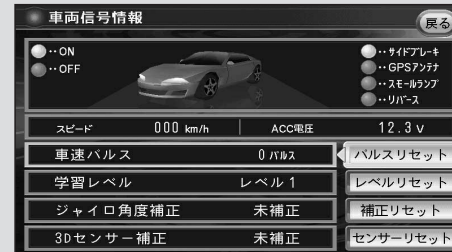
### ● 車両信号情報 を確認する。

① 「サイドブレーキ」「GPSアンテナ」「スモールランプ」「リバース」「スピード」「ACC電圧」を確認する。

② 「パルスリセット」にタッチして、「車速パルス」をリセットする。  
同じように、「学習レベル」「ジャイロ角度補正」「3Dセンサー補正」もリセットする。

③ 現在地画面を表示させ、平均時速20 km以上で見通しの良い場所をしばらく(60分程度)走行したあと、「車速パルス」「学習レベル」「ジャイロ角度補正」「3Dセンサー補正」を確認する。

サイドブレーキ	サイドブレーキを引くとON表示に変わりますか？
GPSアンテナ	ON表示になっていますか？
スモールランプ	車のライトスイッチをONにすると、ON表示に変わりますか？
リバース	シフトレバーをR (リバース)に入ると、ON表示に変わりますか？
スピード	自車の速度を表示します。
ACC電圧	12V (11~16V) になっていますか？

車速パルス※	リセットすると「0」になります。走行後、数字が変化していますか？
学習レベル	リセットすると「レベル1」になります。走行後、数字が変化していますか？ (レベル3が最大)
ジャイロ角度補正	リセットすると「未補正」になります。走行後、「補正完」になっていますか？
3Dセンサー補正	リセットすると「未補正」になります。走行後、「補正完」になっていますか？

※車から出力される車速パルスに一定の係数(車速補正係数)をかけて距離を算出し、より正確な自車位置を地図画面上に表示させることができます。(全自動距離補正システム)

- 次の場合にも「車速パルス」「学習レベル」「ジャイロ角度補正」「3Dセンサー補正」をリセットしてください。
  - ・別の車に本機を載せかえた
  - ・違うタイヤに交換した
  - ・タイヤをローテーションした
- 車種によっては、スピードをあげると自車マークが動かなくなることがありますが、補正処理を行っている間は故障ではありません。
- 市街地などで渋滞・停車を頻りに繰り返すコースや右左折が多いコース、またGPS信号を受信しにくいコースでは補正処理に時間がかかり、学習内容に誤差が出ることがあります。

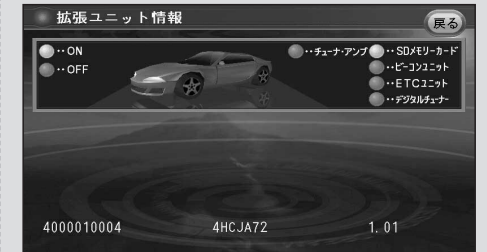
### ● 拡張ユニット情報 を確認する。

SDメモリーカード	SDメモリーカードを挿入すると、ON表示に変わりますか？
ビーコンユニット※1	別売のVICSビーコンユニットを接続している場合、ON表示になっていますか？
ETCユニット※2	別売のETC車載器を接続している場合、ON表示になっていますか？
デジタルチューナー※3	別売のデジタルチューナーを接続している場合、ON表示になっていますか？
チューナー・アンプ※4	別売のAVマスターユニットを接続している場合、ON表示になっていますか？

- ※1 CY-TBX55D
- ※2 CY-ET805D/CY-ET900D/CY-ET900KD
- ※3 TU-DTV100
- ※4 CA-TA900D
