故障かな!?

こんなときは、故障ではありません。

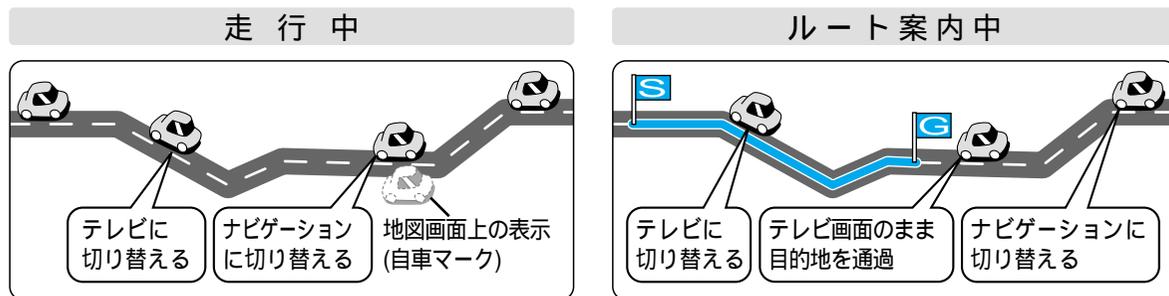
下記のような操作をすると、本機が正しく動作しない場合があります。

テレビに切り替えたまましばらく走行して、ナビゲーションに切り替えた場合、自車位置が正しく表示されない場合があります。

→そのまましばらく走行すると、マップマッチングやGPS衛星からの情報を利用して現在位置が自動的に補正されます。

ルート案内中にテレビに切り替えて、そのまま走行した場合は、目的地に到着しても、ルートが消去されません。

次回ナビゲーションに切り替えたとき、目的地までのリルートを行います。

→メニュー画面「行き先」から「ルートを取り消す」を選んで、ルートを消去してください。
